Comisión de seguimiento proyecto UPM II – 8va Sesión

Evento de derrame de efluente de elevado pH
(conteniendo soda cáustica) sobre el arroyo
Sauce ocurrido a mediados de agosto 2023

Ministerio
de Ambiente

26 septiembre de 2023

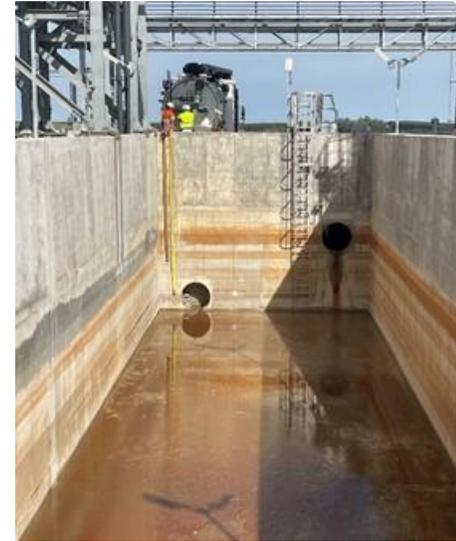
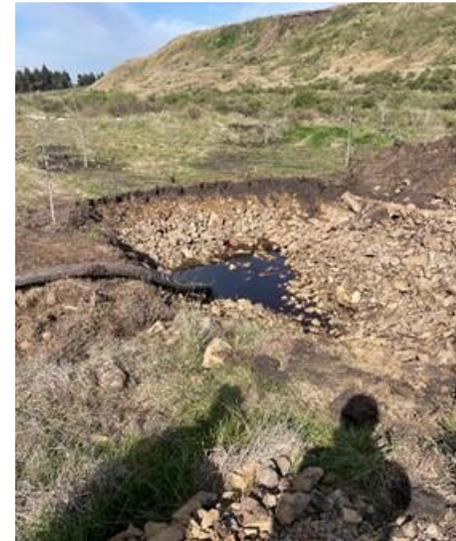
Al analizar los registros de gabinete del área de almacenamiento de químicos se constató que el sensor de pH de la pileta de control (comprometido en el PGA-O) se encontraba fuera de operación, y que ha estado en esa condición desde hace ya bastante tiempo. La ubicación inadecuada de dicho sensor pudo apreciarse también en la inspección in-situ.

Del análisis primario de los registros de operación de la pileta de control surge que la pérdida de efluente habría ocurrido aun algunos días antes de la detección del derrame por UPM II ante el aviso de parte del vecino lindero y que previamente se había estado almacenando efluente en esa pileta durante un tiempo mayor al estrictamente necesario.

- Intimación a subsanar los incumplimientos al PGA-O en lo que refiere a la gestión ambiental del área, incluida la adecuación del sensor de pH en la pileta de control y la revisión de los valores de referencia y de alarma de los sensores instalados en las distintas cámaras, a los fines de reducir el riesgo de eventos de este tipo.

- Intimación a que en plazo de 10 días se informe los procedimientos detallados que se realizarán para mejorar la estructura de la pileta de control del área, y a que se adopten las previsiones pertinentes y se ajuste la operativa del área para evitar la futura acumulación de efluentes en esa pileta.

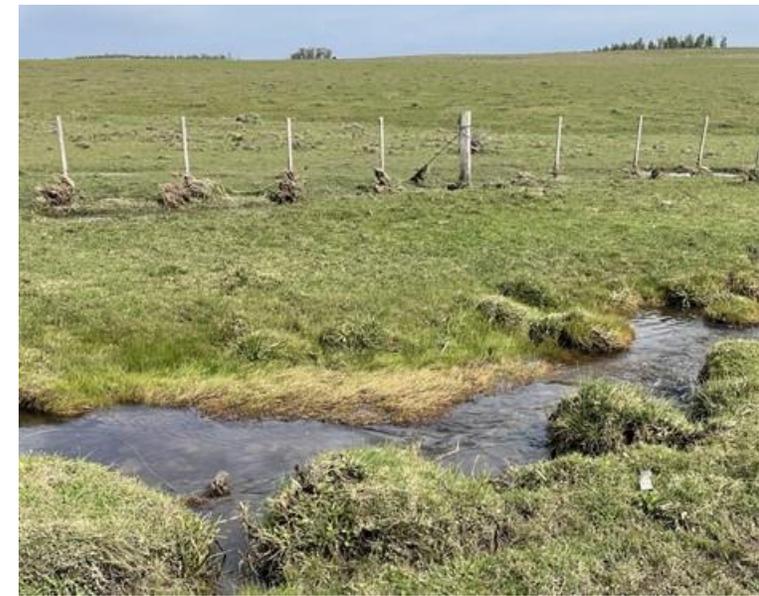
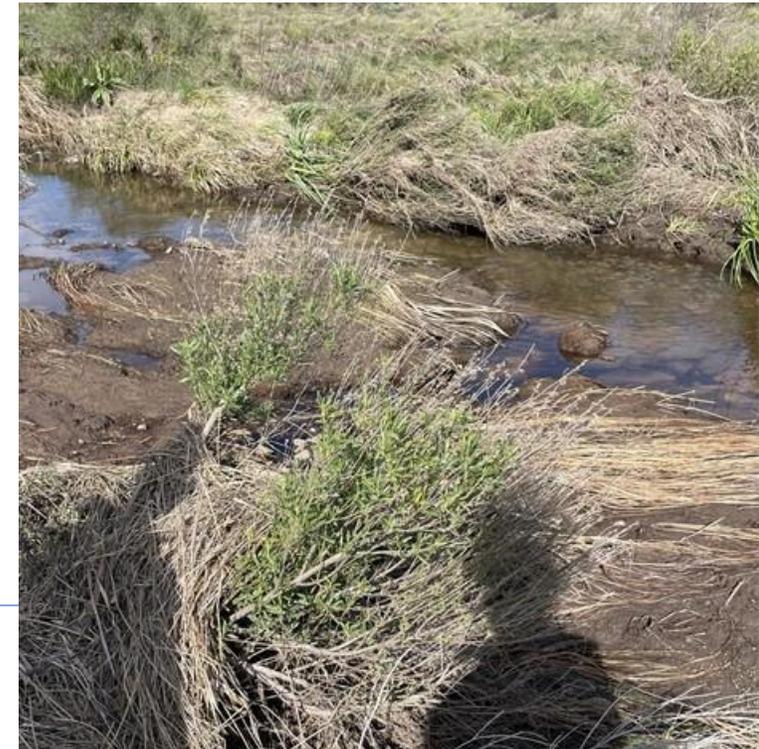
Inspección del arroyo Sauce

La inspección del día 21 de agosto tuvo lugar luego de fuertes precipitaciones que habían ocurrido durante el fin de semana que habían lavado fuertemente el curso, lo que quedaba evidenciado por la resaca en el entorno del arroyo.

Se recorrió a pie todo el tramo desde el viejo camino del Tala hasta donde inicia la laguna L2. Visualmente se evidenciaron efectos sobre la vegetación del borde y mayormente sobre la vegetación subacuática. No se pudo apreciar la existencia de ningún tipo de pez ni crustáceo en el curso.

El pH medido en un punto cercano a la zona de afectación (250m aguas abajo del camino del tala) fue levemente superior al estimado como normal (pH=8.6) y normal en sitios más alejados de esa zona y en los tributarios del arroyo (pH=7.6 en la cola de la laguna y pH=7.5 en el aporte desde W3).

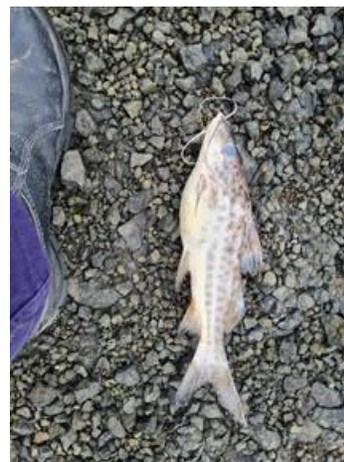
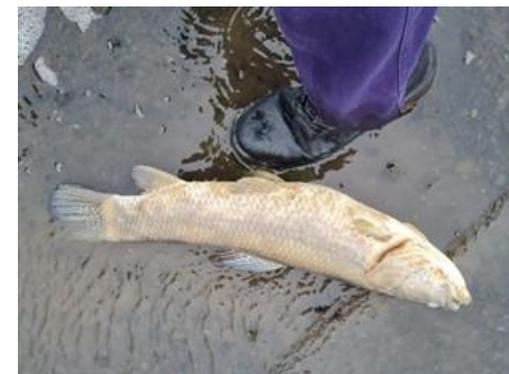
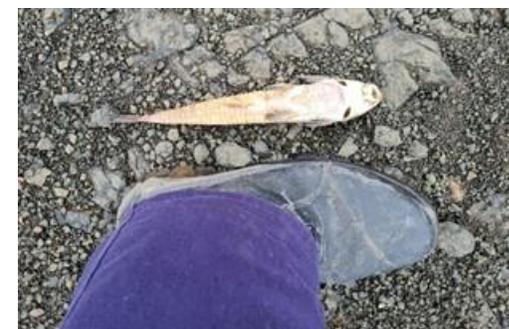
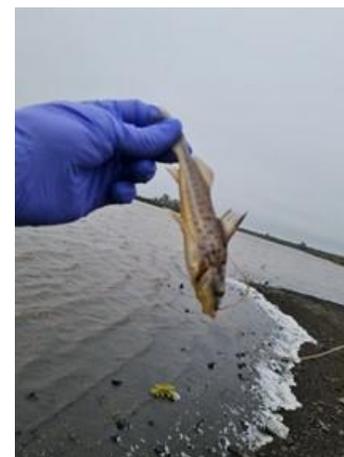
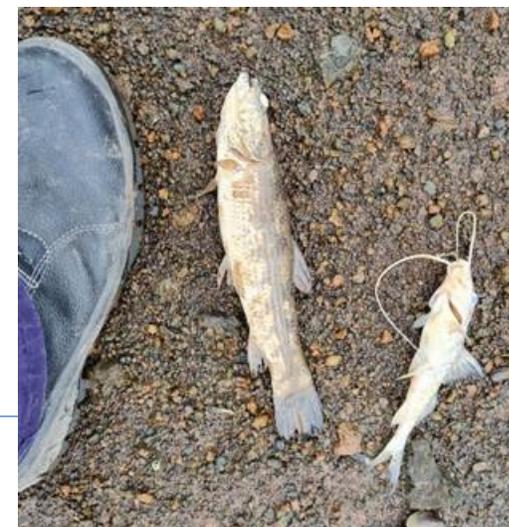
Inspección de la laguna y del río Negro

El día 22 se accedió a la laguna y al río Negro aguas arriba y próximo a la desembocadura del arroyo Sauce para realizar toma de muestras, y se realizó también una inspección visual a lo largo de aproximadamente 50 m sobre el borde este de la laguna, a mitad de distancia entre su sección inicial y la desembocadura en el río Negro.

Se observaron 8 ejemplares de peces muertos: 2 tarariras (*H. malabaricus*), 3 bagres trompudos (*I. labrosus*), 1 bagre pintado (*P. maculatus*) y 2 viejas del agua (*L. annus*).

El valor de pH medido en la laguna fue de 7.8, en tanto el pH en el río Negro fue 7.0.
